Anticimex Överlåtelsebesiktning av småhus - nivå 1

Fastighetsbeteckning: Vannesta 3:14	
Fastighetsägare: Ulla Rettler	
Fastighetsadress: Pionjärvägen 10	
Postnummer: 645 61	Ort: Stallarholmen

Besiktningdatum: 2023-04-20	Protokollnummer: 67526840
Temperatur: 16 °C	Väderlek: Sol
Tekniker: Carl Segelborg	
E-post: Carl.segelborg@anticimex.se	
Kontor: Eskilstuna	
Närvarande: Säljare medverkade.	
Mäklare: Monica Cederberg Fredegårds Fastighetsbyrå.	
Besiktningstekniker: Carl Segelborg Anticimex Sörmland.

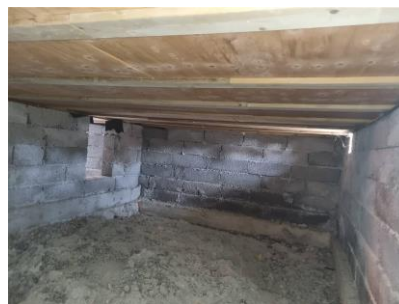
Utvändigt / Krypgrund

Krypgrund är en riskkonstruktion.

Uteluftsventilerade krypgrunder med bjälklag av organiskt material har ofta fuktskador på grund av naturlig fuktpåverkan. Detta kan resultera i mikrobiella skador (angrepp av mikroorganismer) och, i värsta fall, rötskador. Mikrobiell lukt kan då spridas till boendemiljön.

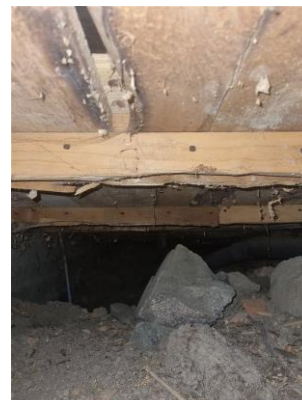
Utvändigt / Torpargrund

Torpargrunden är ej besiktningssbar på grund av låg höjd.

Jag rekommenderar att man gör grunden mer tillgänglig så man kan utföra en kompletterande besiktning.

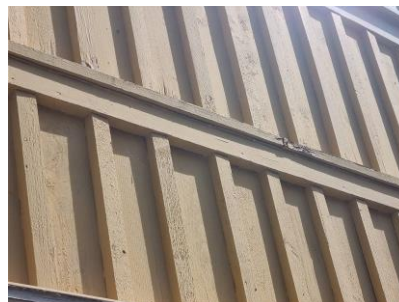
Utvändigt / Fasad

Fasadbeklädnaden har mindre rötskador.

Mindre rötskador finns i fasadpanelen. Dessa bedöms dock inte ha lett till bakomliggande skador.

För att undvika följskador kan rötskadad träpanel bytas ut.

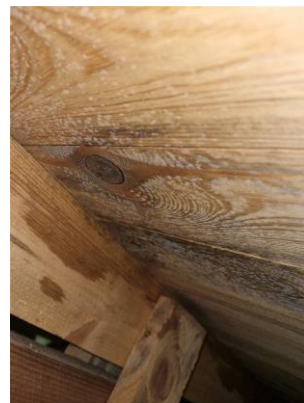
Utvändigt / Vind

Vid besiktning av vinden konstaterades att mikrobiell påväxt förekommer allmänt i underlagstaket. Detta bör åtgärdas/hållas under uppsikt så att vidare följdskador ej uppstår. Några tecken på utifrånkommande läckage kunde ej noteras. Det finns en ventilationsanläggning installerad på vinden jag rekommenderar att man kontaktar en ventilationsfirma som kan kontrollera att ventilationen är bra inställd.

Mikrobiell påväxt finns på underlagstaket.

Detta kan vara ett tecken på att vinden tillförs fukt inifrån bostaden. Observera att besiktning av bostadens ventilationssystem inte har ingått i uppdraget.

För att komma tillrätta med detta kan fuktillförseln inifrån bostaden behöva minskas. Det kan göras genom att ventilationen i bostaden förbättras samt att eventuella otätheter i vindsbjälklaget (tak-/väggvinklar, taklucka med mera) tätas. Läs Anticimex faktablad om uppvärmda vindsutrymmen för tips och råd.

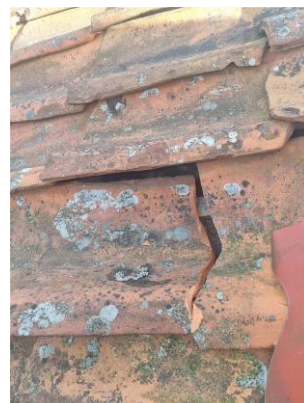
Utvändigt / Tak

Takpannor är skadade.

Då det förekommer skadade/spruckna takpannor finns det risk för fuktskador på underliggande konstruktioner.

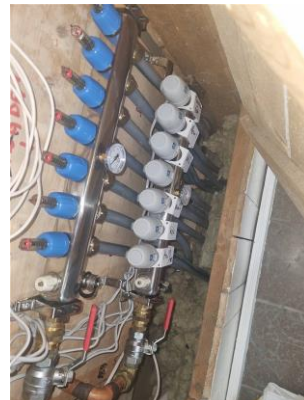
Entréplan / Entréhall

Rörslits saknar vattentät botten.

En rörslits ska ha en vattentät botten och vara försedd med skvallerrör. När det saknas ökar risken för att ett läckage inte upptäcks i tid. Det kan leda till fuktskador i omkringliggande konstruktioner.

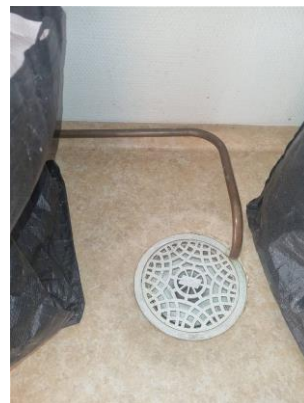
Entréplan / Tvättstuga

Våtutrymmet har äldre yt-/tätskikt, samt att mattan har släppt lite runt golvbrunnen.

Eftersom funktionen, som innebär att ytskiktet/tätskiktet ska vara vattentätt, kan vara nedsatt finns en ökad risk att vatten tränger igenom ytskiktet/tätskiktet med vattenskador i omkringliggande konstruktioner som följd.

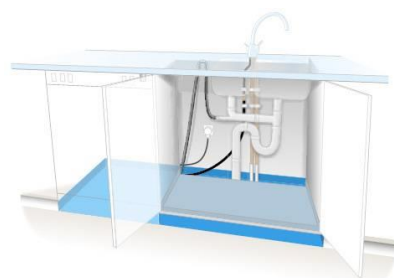
Entréplan / Kök

Fuktskydd saknas i diskbänksskåp.

Utan fuktskydd är det svårt att upptäcka läckage från rörledningar. Vatten kan då tränga in i omkringliggande konstruktioner och orsaka fuktskador.

För att upptäcka eventuella läckage, installera ett fuktskydd.

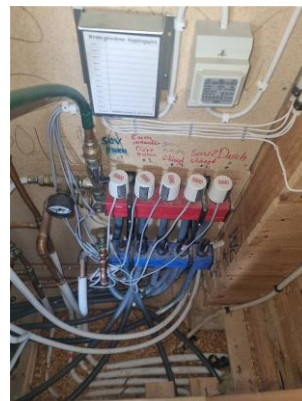
Övre plan / Garderob 1

⚠ Rörlits saknar vattentät botten.

En rörlits ska ha en vattentät botten och vara försedd med skvallerrör. När det saknas ökar risken för att ett läckage inte upptäcks i tid. Det kan leda till fuktskador i omkringliggande konstruktioner.
